# ВЕЧНАЯ МОЛОДОСТЬ АППАРАТОВ: ЗАМЕНА ФУТЕРОВОК РЕАКТОРОВ КАРБАМИДА ПО МЕСТУ УСТАНОВКИ

ОАО «НАУЧНО-ИССЛЕДОВАТЕЛЬСКИЙ ИНСТИТУТ КАРБАМИДА И ПРОДУКТОВ ОРГАНИЧЕСКОГО СИНТЕЗА»

## Ремонт верхней части футеровки колонны синтеза на Кемеровском ОАО «Азот»

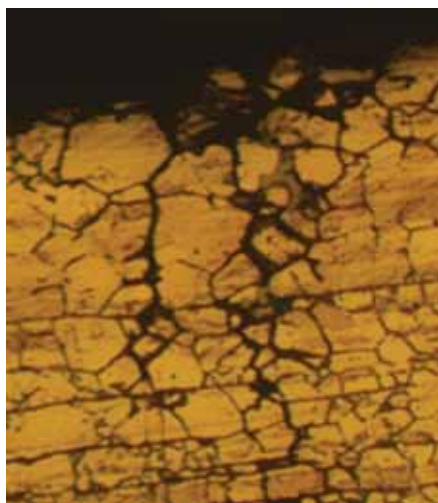
Рис. 1

В 2006 г. при замерах толщины стенок футеровки реактора была определена зона критического утонения (толщина менее 4 мм при проектной – 11 мм), расположенная по зоне термического влияния кольцевого сварного шва на футеровке днища. Футеровка верхнего днища, находящаяся в газовой фазе, подверглась значительной язвенной коррозии глубиной до 6 мм. Проведенные металлографические исследования образцов металла футеровки днища показали наличие сильно развитой межкристаллитной коррозии с выкрашиванием зерен максимальной глубиной до 0,84 мм (рис.1).

**МКК футеровки днища**

Было решено во время следующего капитального ремонта заменить футеровку верхнего днища и участок цилиндрической футеровки, примыкающий к верхнему днищу, на новую, изготовленную из стали 02Х25Н22АМ2.

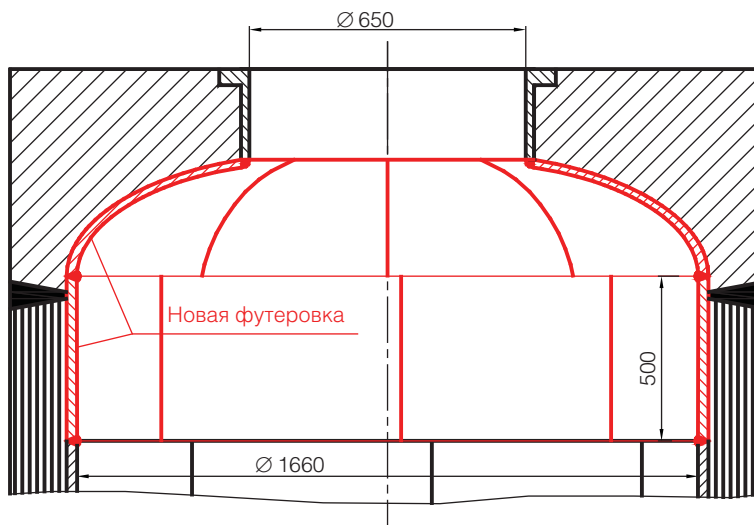
Рис. 3

**Колонна синтеза карбамида Rheinstahl**

В колонне была смонтирована новая футеровка верхнего днища, изготовленная из стали 25.22.2 тол-

щиной 8 мм, состоящая из восьми лепестков, а также был заменен пояс футеровки цилиндрической части на высоту 500 мм (рис. 3).

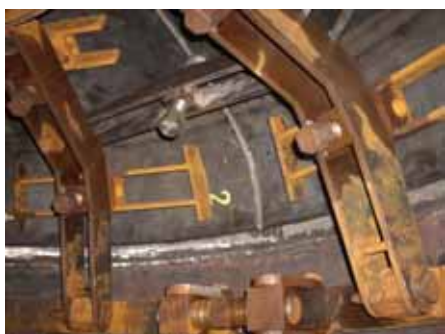
Рис. 2

**Оснастка для прижатия футеровки верхнего днища**

Если для производства полусферических днищ реакторов агрегатов АК-70 ~ 1300 мм используется штамповка с последующей механической обработкой, позволяющей обеспечить точное прилегание заготовок футеровки днища к корпусу, то в данном случае, сложная торосферическая форма днища повлекла за собой необходимость применения для изготовления днища метода обкатки роликами без последующей механической обработки, а также необходимость применения при монтаже специально разработанной оснастки, позволяющей плотно прижать заготовки футеровки с учетом невозможности точного попадания в нужный размер при изготовлении (рис. 2).

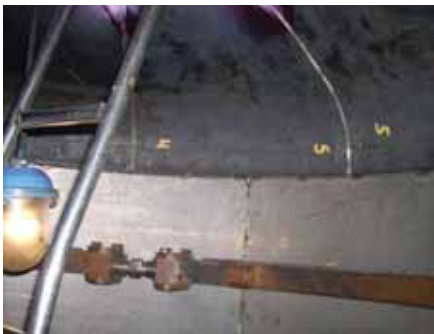
Рис. 4

**Монтаж новой футеровки**

Все сварочные работы велись путем ручной аргонодуговой сварки. Контроль качества выполнения сварных швов осуществлялся визуально послойно и методом цветной дефектоскопии после окончательной заварки (рис. 4).

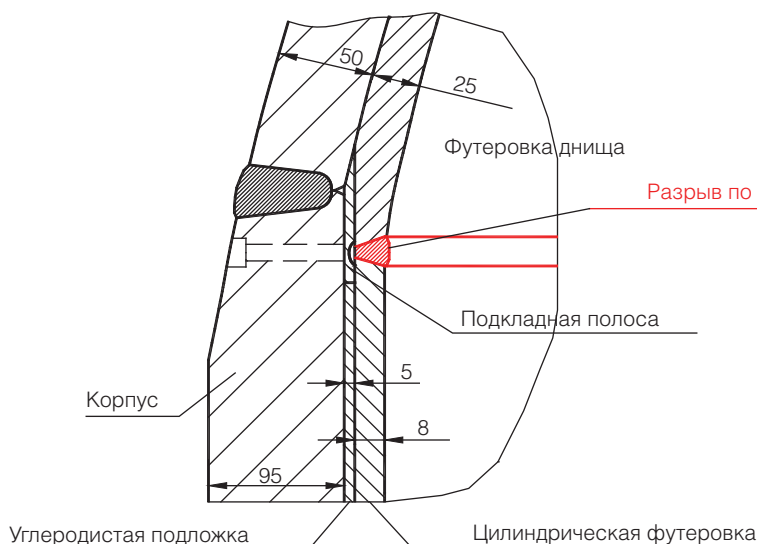
Рис. 5

ектом, допущенные заводом-изготовителем, в результате которых в период эксплуатации имели место неоднократные случаи разрывов футеровки по сварному шву приварки футеровки верхнего днища реактора к верхней цилиндрической обечайке футеровки из-за неплотного прилегания футеровки к корпусу и некачественного выполнения сварных швов (рис. 5).

Колонна фирмы АТВ, переход «сфера–цилиндр»

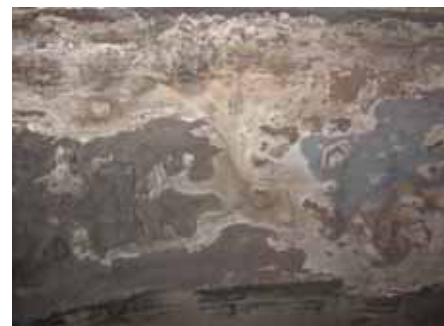
Рис. 6

При обследовании были обнаружены обширные коррозионные поражения старой футеровки под накладкой и значительное количество отложений продуктов разложения плава и коррозии металла. При зондаже подфутеровочного пространства были обнаружены пустоты, что свидетельствовало о наличии коррозионного поражения несущего корпуса реактора (рис. 6).

Коррозия футеровки под накладками

По результатам обследования по причинам обнаружения дефекта корпуса, разрушения футеровки под накладкой, опасных явлений, возникающих при сквозном поражении шва накладки, было принято решение отказаться от дальнейшего ремонта футеровки реактора путем наложения накладки и в 2008 г. заменить футеровку верхней

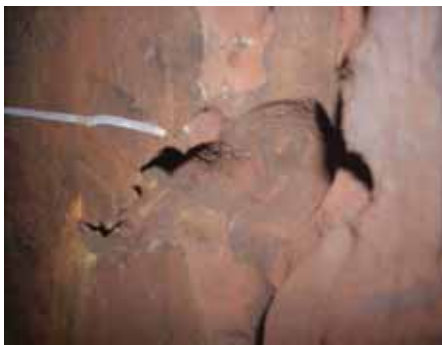
Рис. 7

Под футеровкой верхнего пояса был обнаружен коррозионный дефект несущего корпуса колонны в виде ручья глубиной до 24 мм, шириной ~50 мм и протяженностью ~1,5 м (рис. 7).

### Коррозия несущего корпуса реактора

Корпус колонны был восстановлен путем наплавки ручной электродуговой сваркой электродами с высоким содержанием никеля, позволяющими производить заварку без предварительного и сопутствующего подогрева. Сварка велась непрерывно двумя сварщиками, попеременно сменявшими друг друга. После заполнения разделки наплавка была зачищена по шаблону заподлицо с

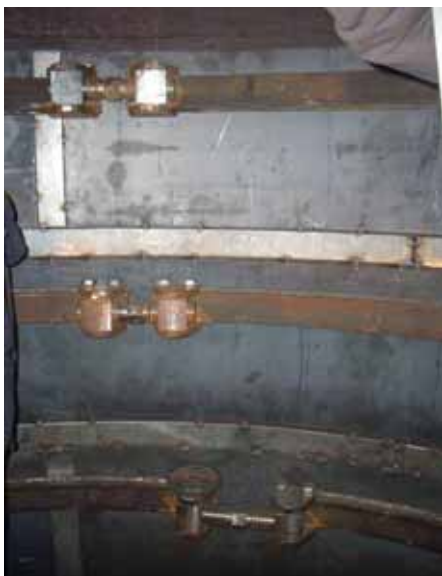
Рис. 8

### Монтаж подложки и подкладных полос

После восстановления корпуса была восстановлена углеродистая подложка, при этом участки подложки под каждым сварным швом новой футеровки выполнены из полос стали 316L (рис. 8).

Между полосами стали 316L и углеродистой подложкой оставлен зазор, формирующий по обе стороны сварного шва футеровки каналы для прохождения паров аммиака в существующую систему контроля герметичности реактора при возникновении утечки по сварному шву новой футеровки.

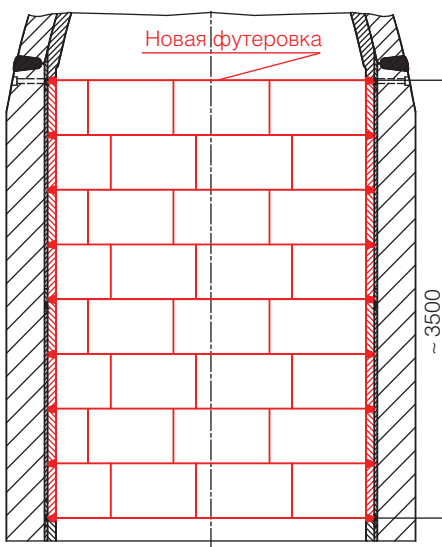
Рис. 9

### Колонна синтеза карбамида фирмы АТВ

Все сварные соединения футеровки выполнялись при помощи ручной аргонодуговой сварки. Всего было смонтировано восемь поясов новой футеровки высотой по 400–450 мм (рис. 9).

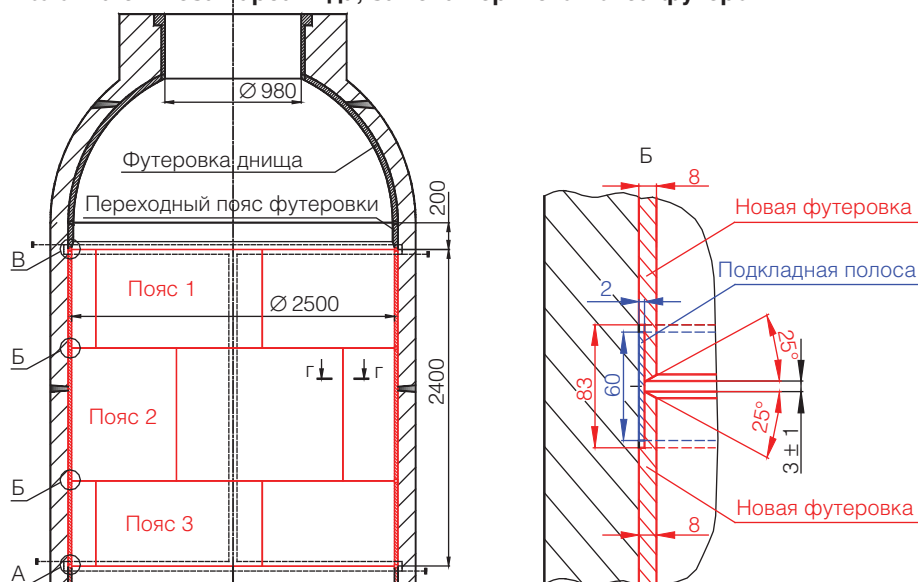
Рис. 10

### Колонна синтеза карбамида, замена верхнего пояса футеровки

Согласно технологии ОАО «НИИК», из условий проходимости через горловину реактора, пояс футеровки высотой 2400 мм заменялся на три пояса толщиной 8 мм и высотой по 800 мм. При этом на монтажных стыках с обратной стороны элементов футеровки формируется паз под обратную закладную пластину толщиной 2 мм. Паз делается шире полосы для формирования каналов системы контроля герметичности по обе стороны от сварного шва (рис. 10).

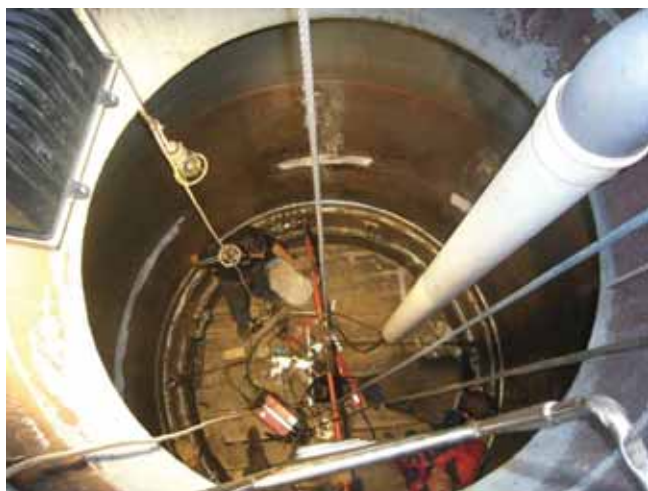
Рис. 11

### Монтаж новой футеровки

При монтаже для прижатия элементов футеровки к корпусу реактора применялись специальные ручные гидравлические домкраты (рис. 11).

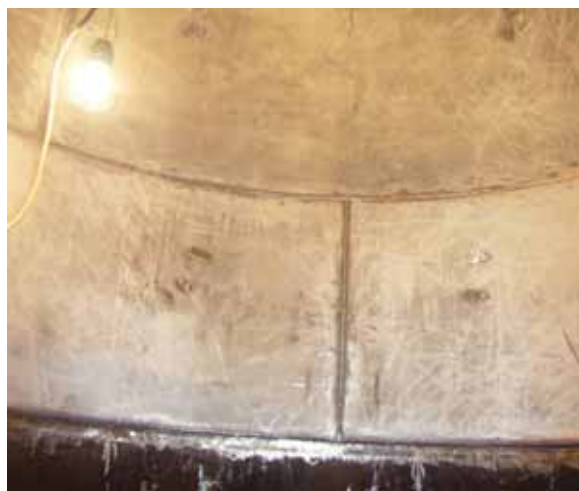
Рис. 12

### Новая футеровка

После гидроиспытаний реактор был вскрыт и специалистами ОАО «НИИК» произведен внутренний осмотр основного металла и сварных швов новой

футеровки. Недопустимых дефектов обнаружено не было (рис. 12).
