# Вечная молодость аппаратов. Замена футеровок реакторов карбамида

А.В. Чирков, А.К. Тузов (ОАО «НИИК»)

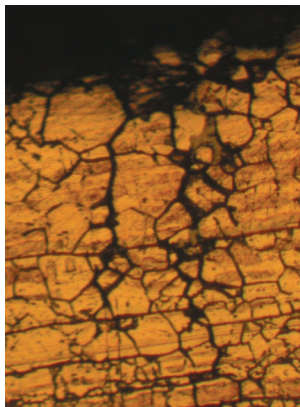
В 2006 г. при замерах толщины стенок футеровки реактора была определена зона критического утонения (толщина менее 4 мм при проектной 11 мм), расположенная по зоне термического влияния кольцевого сварного шва на футеровке днища. Футеровка верхнего днища, находящаяся в газовой фазе, подверглась значительной язвенной коррозии глубиной до 6 мм. Металлографические исследования образцов металла футеровки днища показали наличие сильно развитой межкристаллитной коррозии с выкрашиванием зерен максимальной глубиной до 0,84 мм (рис. 1).

Рис. 1. МКК футеровки днища

Было решено во время следующего капитального ремонта заменить футеровку верхнего днища и участок цилиндрической футеровки, примыкающий к верхнему днищу, новой, изготовленной из стали 02Х25Н22АМ2. Специалисты ОАО «НИИК» разработали технологию ремонта, поставили необходимые заготовки, сварочные материалы, ремонтную оснастку и в августе 2008 г. осуществили техническое сопровождение ремонта.

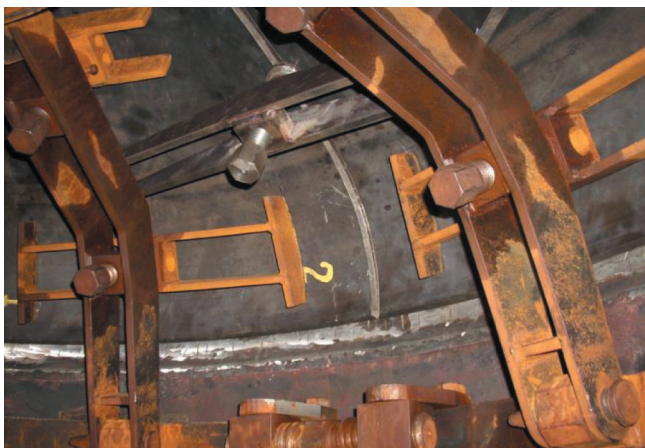
Рис. 2. Оснастка для прижатия футеровки верхнего дна

Для производства полусферических днищ реакторов агрегатов АК-70 диаметром 1300 мм обычно используется штамповка с последующей механической обработкой, позволяющей обеспечить точное прилегание заготовок футеровки днища к корпусу. В данном случае сложная торосферическая форма днища обусловила необходимость применения для изготовления днища метода обкатки роликами без последующей механической обработки, а также использования при монтаже специально разработанной оснастки, позволяющей плотно прижать заготовки футеровки с учетом невозможности изготовить заготовку необходимого размера с достаточной точностью (рис. 2).

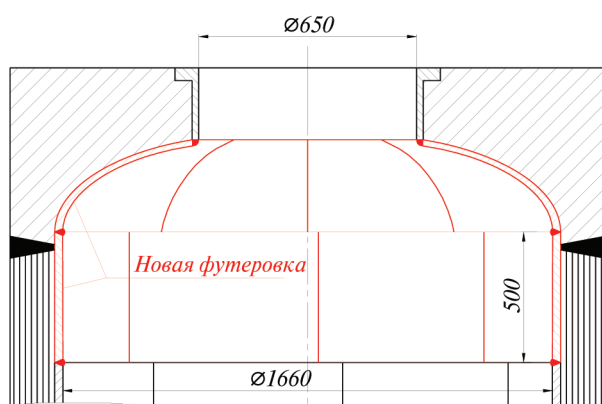
Рис. 3. Колонна синтеза карбамида Rheinstahl

В колонне была смонтирована новая футеровка верхнего дна, изготовленная из стали 25-22-2 толщиной 8 мм, состоящая из восьми лепестков, а также был заменен пояс футеровки цилиндрической части на высоту 500 мм (рис. 3). Цилиндрическая часть футеровки была изготовлена из трех элементов, исходя из условия проходимости через горловину (рис. 4).

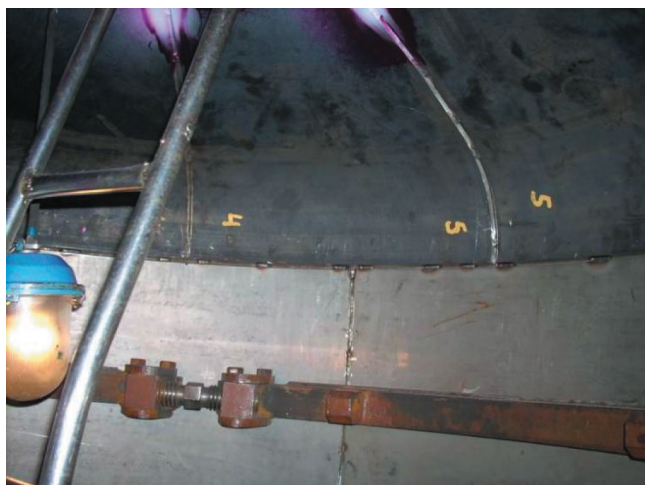
Рис. 4. Монтаж новой футеровки

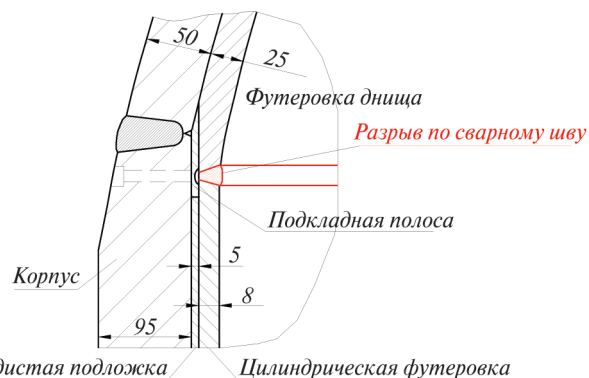
Обследование реактора перед его монтажом выявило многочисленные несоответствия с проектом, допущенные заводом-изготовителем, в результате чего в период эксплуатации имели место неоднократные случаи разрывов футеровки по сварному шву приварки футеровки верхнего дна реактора к верхней цилиндрической обечайке футеровки из-за неплотного прилегания футеровки к корпусу и некачественного выполнения сварных швов (рис. 5).

Рис. 5. Колонна фирмы АТВ, переход «сфера-цилиндр»

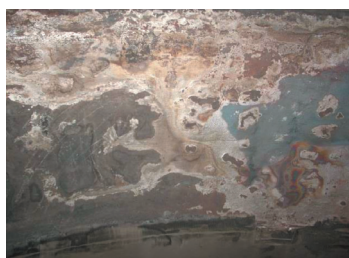
Рис. 6. Коррозия футеровки под накладками

В марте 2008 г. специалистами ОАО «НИИК» было проведено обследование верхней части реактора и техническое сопровождение текущего ремонта. При обследовании были обнаружены обширные коррозионные поражения старой футеровки под накладкой и значительное количество отложений продуктов разложения плава и коррозии металла. При зондаже подфутеровочного пространства были обнаружены пустоты, что свидетельствовало о наличии коррозионного поражения несущего корпуса реактора (рис. 6).

По результатам обследования было принято решение отказаться от дальнейшего ремонта футеровки реактора путем наложения накладок и заменить футеровку верхней части реактора новой, изготовленной из стали типа 25.22.2.

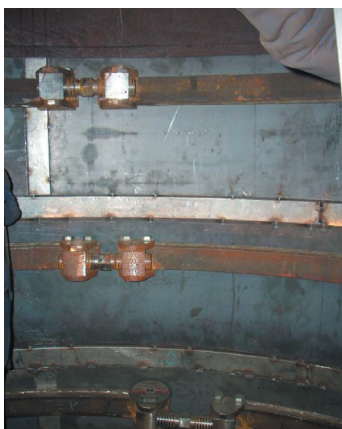
Рис. 8. Монтаж подложки и подкладных полос

корпуса колонны. После восстановления корпуса была восстановлена углеродистая подложка, при этом участки подложки под каждым сварным швом новой футеровки были выполнены из полос из стали 316L (рис. 8). Между полосами из стали 316L и углеродистой подложкой оставлен зазор, формирующий по обе стороны сварного шва футеровки каналы для прохождения паров аммиака в существующую систему контроля герметичности реактора при возникновении утечки по сварному шву новой футеровки. Все сварные соединения футеровки выполняли ручной аргонодуговой сваркой. Всего было смонтировано восемь поясов новой футеровки высотой по 400...450 мм (рис. 9).

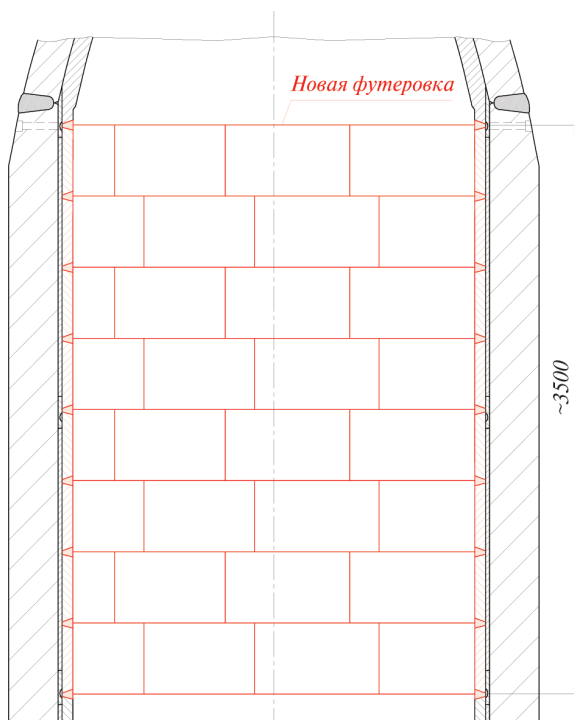
Рис. 9. Колонна синтеза карбамида фирмы АТВ

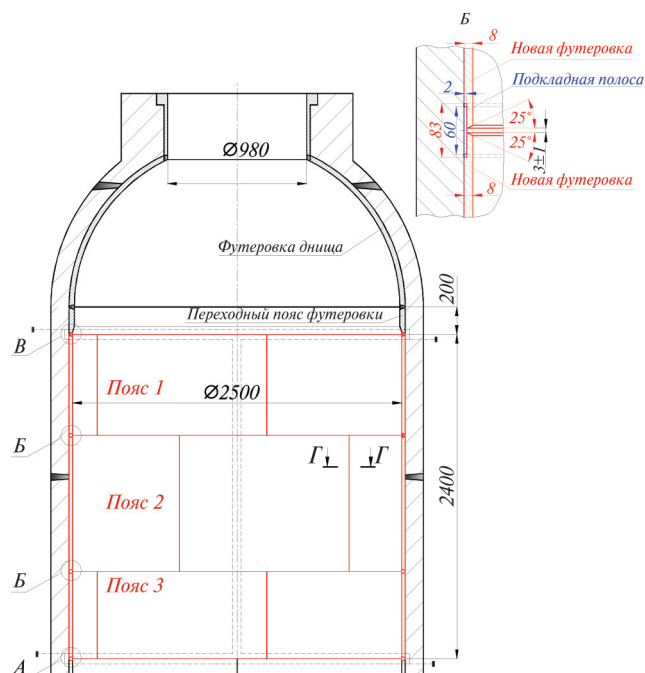
По результатам коррозионного обследования колонны синтеза, принимая во внимание утонение основного металла футеровки до 4,1 мм, а также наличие дефектов по линии сплавления сварного шва футеровки глубиной до 2 мм, было принято решение заменить верхний пояс футеровки колонны синтеза в процессе ремонта 2010 г.

Рис. 10. Колонна синтеза карбамида, замена верхнего пояса футеровки

Согласно технологии ОАО «НИИК» из условий проходимости через горловину реактора пояс футеровки высотой 2400 мм должен заменяться тремя поясами толщиной 8 мм и высотой по 800 мм. При этом на монтажных стыках с обратной стороны элементов футеровки формируется паз под обратную закладную пластину толщиной 2 мм. Паз делается шире полосы для формирования каналов системы контроля герметичности по обе стороны от сварного шва (рис. 10).

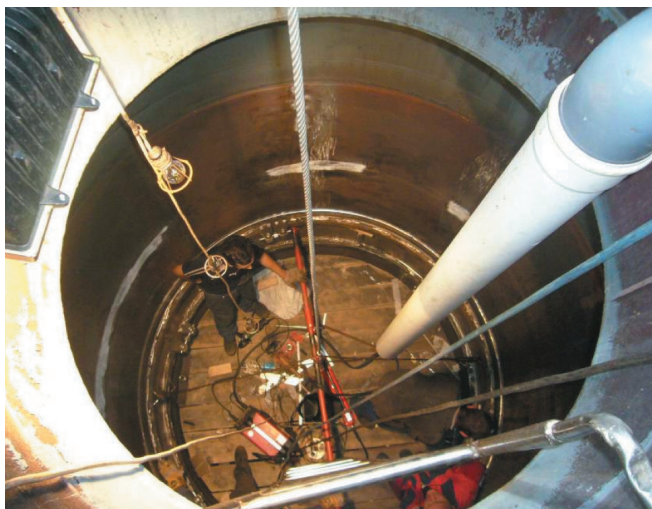
Рис. 11. Монтаж новой футеровки

Ремонт футеровки реактора по данной технологии был проведен в июле 2010 г. После демонтажа старой футеровки было проведено обследование несущего корпуса реактора. Дефектов корпуса не обнаружено, система контроля герметичности футеровки была чистой. Все сварные соединения футеровки выполняли ручной аргонодуговой сваркой. При монтаже для прижатия элементов футеровки к корпусу реактора применяли специальные ручные гидравлические домкраты (рис. 11). Контроль качества выполнения сварных швов осуществляли визуально послойно и методами цветной и ультразвуковой дефектоскопии после окончательной

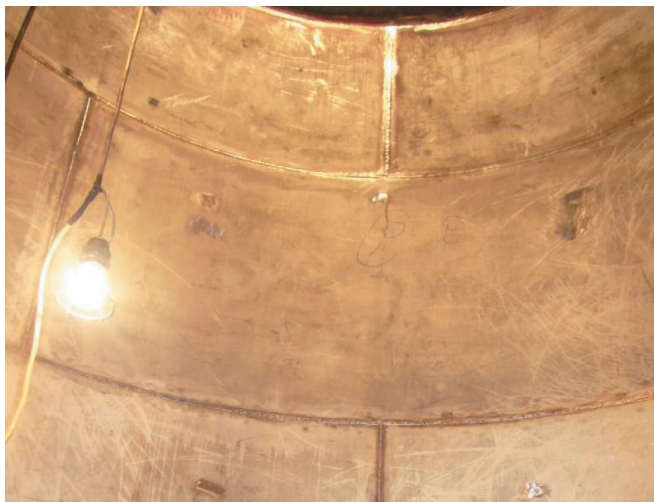
Рис. 12. Новая футеровка

ных швов новой футеровки. Недопустимых дефектов обнаружено не было (рис. 12).
