# Вихретоковый контроль как часть входного контроля новых теплообменных аппаратов

А.В. Чирков (ОАО «НИИК»)

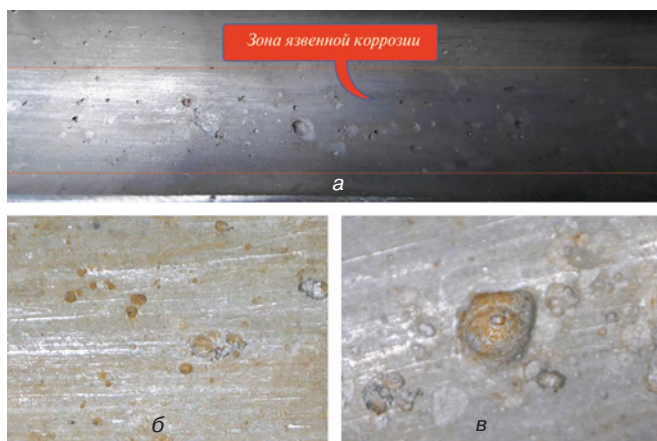
По результатам контроля некоторые трубы были заменены, одна из них передана для изучения в ОАО «НИИК». В результате визуального осмотра было обнаружено, что на внутренней поверхности трубы наблюдаются многочисленные питтинги, самые глубокие из них, развывшиеся в язвы, локализованы на ~1/8 части периметра трубы (рис. 1).

По результатам визуального осмотра и металлографии можно сделать вывод, что труба ранее находилась в эксплуатации в горизонтальном теплообменнике, в котором проходила конденсация газовой фазы в нижней части труб с образованием коррозионно-активной среды.

Рис. 1. Внутренняя поверхность трубы:  
а, в – зона язвенной коррозии; б – зона питтинговой коррозии

Об этом свидетельствует локализация крупных язв на достаточно узкой дуге периметра трубы и транскристаллитный характер язв, характерный для коррозионного износа и нехарактерный для дефектов изготовления трубы.

Учитывая класс взрывоопасности среды, обращающейся в теплообменнике, чтобы не допустить возможности возникновения аварийной ситуации на ОПО, специалистами ОАО «НИИК» было принято решение забраковать все трубы с шумами, способными экранировать сигнал от возможных дефектов.

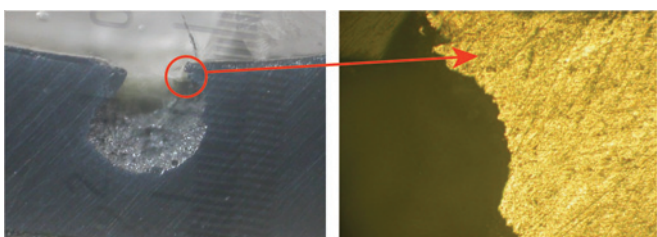
Было выделено четыре наиболее крупных дефекта и сделана металлография этих мест. По результатам металлографии структура основного неповрежденного металла соответствует аустенитной стали, наибольшая глубина обнаруженных дефектов составила 1,5 мм (75% номинальной толщины трубы). Один из дефектов представлен на рис. 2.

Рис. 2. Образец из трубы, начало дефекта, общая глубина дефекта достигает 1,3 мм

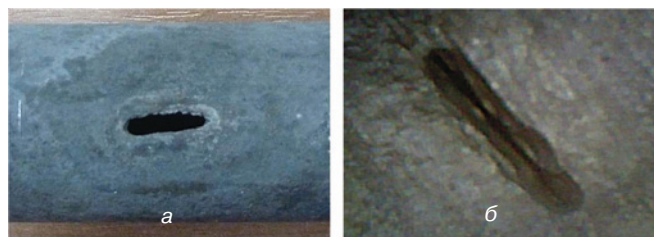
В трубе, заглушенной на ПСК, обнаружены дефекты, представленные на рис. 3.

Рис. 3. Дефекты трубы, заглушенной на ПСК:  
а – сквозной дефект 1; б – близкий к сквозному дефект 2

По результатам металлографии обращает на себя внимание большая загрязненность структуры металла неметаллическими включениями (рис. 4). Очевидно, что дефект 2 является раскатанным при изготовлении трубы дефектом трубной заготовки, о чем свидетельствует форма дефекта. Дефект 1 является дальнейшим развитием дефекта, подобного дефекту 2, до сквозного.

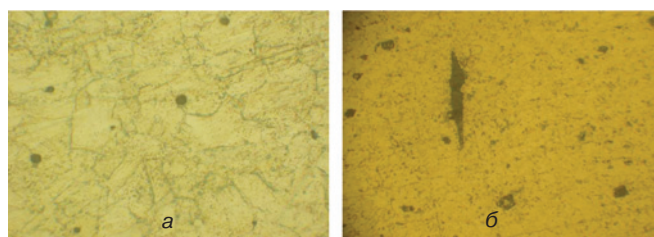
Рис. 4. Неметаллические включения:  
а – нитриды и силикаты.  $\times 500$ ; б – сульфиды.  $\times 100$

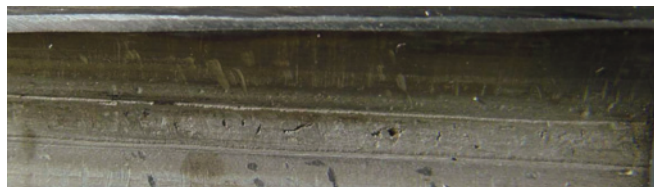
На трубе, отбракованной по результатам ВТК, как на внутренней, так и на наружной поверхности наблюдается продольно расположенный вдоль всей длины образца объект, визуально подобный продольному сварному шву. Вдоль объекта расположены многочисленные язвы (рис. 5). Результаты металлографического исследования предполагаемого места расположения дефекта представлены на рис. 6. Зона предполагаемого сварного шва на шлифе после травления выражена слабо, при увеличении дендритного строения не обнаружено, зона предполагаемого сплавления отличается повышенным содержанием неметаллических включений. Вероятно, данная труба была изготовлена из сварной трубы, использовавшейся в качестве трубной заготовки. Трещина возникла при переделе в результате повышенной по сравнению с основным металлом трубы твердости сварного шва, расположена посередине шва и распространяется с внутренней поверхности сварного шва. Дендритная структура сварного шва распалась в результате механического воздействия при переделе, поэтому сложно определяется при микроскопических исследованиях.

Рис. 5. Внутренняя поверхность трубы, отбракованной по результатам ВТК

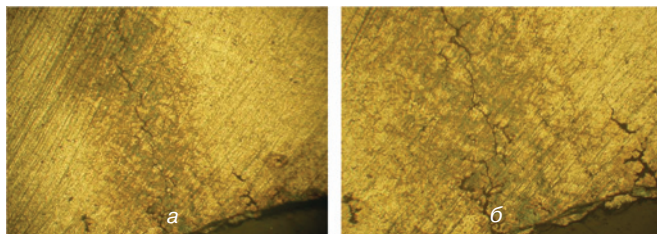
Рис. 6. Трещина посередине шва на образце из трубы, отбракованной по результатам ВТК: а –  $\times 50$ ; б –  $\times 100$

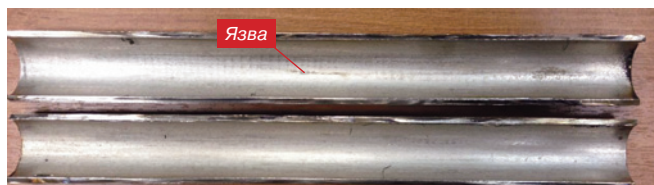
о причинах возникновения шумов от повышенного содержания феррита, обладающего магнитными свойствами, в металле трубы. Осмотр внутренней поверхности двух участков, выбранных случайным образом, выявил наличие одной крупной по площади и многочисленных мелких язв (рис. 7, 8). На одном участке с наружной стороны обнаружены параллельно расположенные поперечные трещины длиной от 1 до 2 мм. При металлографии места расположения крупной язвы и зоны расположения поперечных трещин обращает на себя внимание рыхлость внутреннего слоя металла трубы, обусловленная срастающимися подповерхностными дефектами с выходами данных дефектов на поверхность, что и выглядит как множество мелких язв. С наружной стороны зона трещин оказалась также зоной срастающихся подповерхностных дефектов с выходом на поверхность.

Рис. 7. Состояние внутренней поверхности участка трубы с повышенным шумом

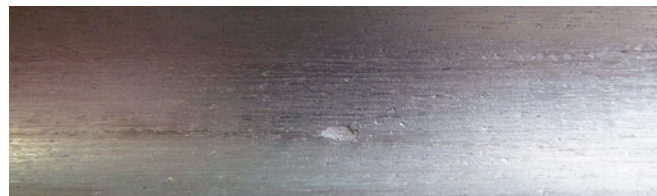
Рис. 8. Крупная язва и многочисленные мелкие язвы на внутренней поверхности трубы с повышенным шумом

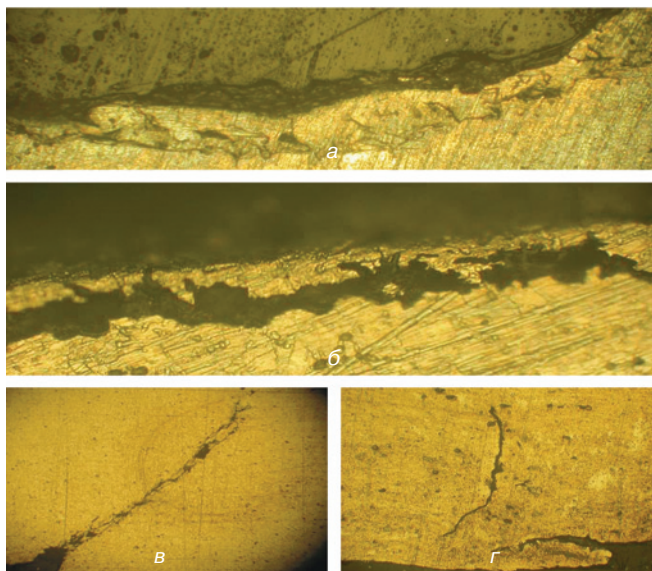
Глубина крупной по площади язвы незначительна, распространения дефектов с крупной язвы вглубь металла не обнаружено (рис. 9).

Совершенно случайно в плоскость реза попала визуально неразличимая на фоне множества мелких язв трещина, распространяющаяся в тело трубы, показанная на рис. 9, в. Это говорит о большой вероятности существования подобных трещин в других местах трубы.

По результатам исследований труб сделан вывод, что выявленные дефекты обусловлены некачественным исходным сырьем, примененным при изготовлении труб.

Рис. 9. Металлография трубы с повышенным шумом: а, б – внутренняя поверхность крупной язвы, рыхлость. Увеличение соответственно  $\times 100$  и  $\times 500$ ; в – трещина длиной 0,7 мм с внутренней поверхности трубы.  $\times 50$ ; г – наружная поверхность трубы, зона поперечных трещин незначительной глубины.  $\times 200$
