Ремонт коррозионных поражений многослойных корпусов аппаратов высокого давления

А.К. Тузов (ОАО «НИИК»)

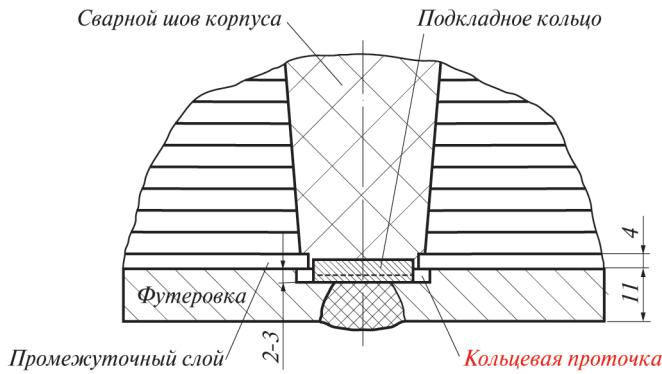
Как показывает наш опыт обследований и ремонтов колонн такой конструкции, на футеровке с обратной стороны кольцевых сварных швов имеется кольцевая проточка глубиной от 1 до 3 мм, не предусмотренная проектом колонны, которая выполняется изготовителями, видимо, для фиксации подкладных

Рис. 3. Фактическая установка подкладного кольца

В результате толщина футеровки в наиболее опасной с точки зрения коррозии зоне – зоне термического влияния (ЗТВ) сварного шва – заведомо уменьшается на глубину проточки (1...3 мм).

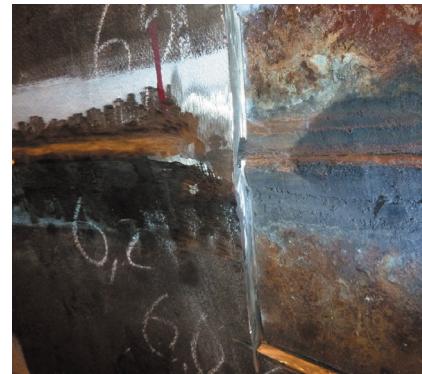
В июне 2011 г. был зарегистрирован пропуск продуктов реакции в систему контроля герметичности колонны синтеза карбамида филиала «Азот» ОАО «ОХК «Уралхим» (г. Березники). При обследовании был выявлен дефектный участок сварного шва длиной ~150 мм на кольцевом шве между второй и третьей (отсчет сверху) обечайками футеровки (рис. 4–6).

Рис. 4. Кольцевая проточка с обратной стороны футеровки

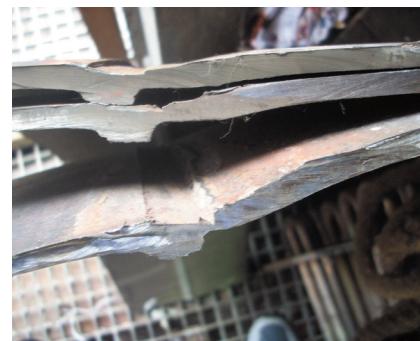
Когда толщина футеровки в околосшовной зоне, ослабленной проточкой, достигает критических значений,

создаются идеальные условия для возникновения деформаций футеровки, трещин и, как следствие, возникновения сквозных дефектов.

Рис. 6. Критическое утонение футеровки

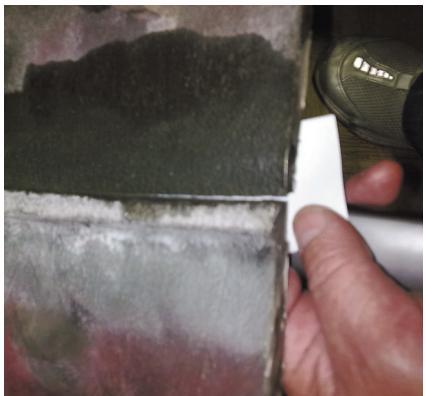
Рис. 7. Трешина на кольцевом сварном шве между 2-й и 3-й обечайкой футеровки

был проведен внутренний осмотр сварных швов футеровки. В результате осмотра был выявлен сквозной дефект в виде трещины на кольцевом сварном шве между второй и третьей (отсчет сверху) обечайками футеровки (рис. 7–8).

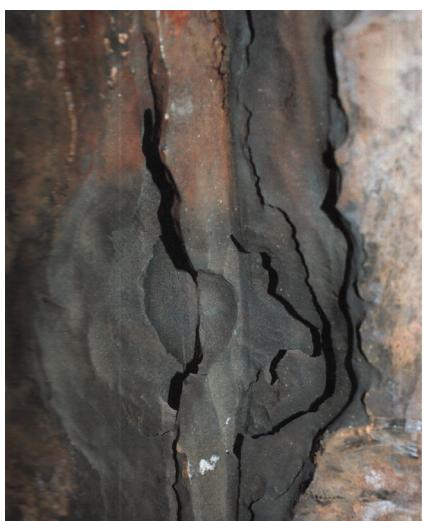
Рис. 8. Коррозионное поражение многослойного корпуса колонны

- с обратной стороны футеровки имеется проточка размером 15×1,5 мм, не указанная в чертеже на колонну;
- многослойный корпус колонны и кольцевой сварной шов корпуса подвергся коррозии глубиной около 25 мм;
- границы поражения корпуса не определены, дефект распространяется под футеровкой далее влево и вправо.

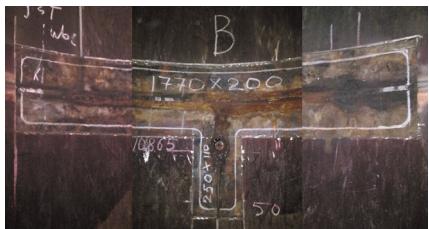
Рис. 9. Демонтаж участков футеровки и слоев многослойного корпуса в зоне коррозионного поражения

При ремонте были поэтапно (послойно) удалены все пораженные участки основного металла и кольцевого шва многослойного корпуса (рис. 9). При разметке вырезаемых участков в каждом слое многослойной обечайки обеспечивалось смещение линий реза относительно друг друга не менее, чем на 30 мм. В углах вырезаемых участков выполнялся переход радиусом 50 мм (кроме линий сопряжения с кольцевым сварным швом обечаек корпуса).

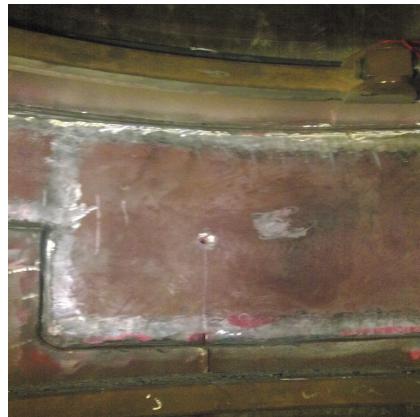
Рис. 11. Восстановление многослойного корпуса колонны

Для восстановления удаленных участков каждого слоя корпуса были изготовлены вставки из стали 09Г2С. Вставка каждого слоя вальцовывалась на радиус, соответствующий данному слою. На вставках и кромкам каждого слоя были вы-

Вставки последовательно устанавливались по месту, плотно прижимались к корпусу домкратами и приваривались ручной дуговой сваркой электродами УОНИ 13/55 Ш3 мм. Сварка велась с предварительным и сопутствующим подогревом до 150...200°C.

После восстановления всех слоев многослойного корпуса (рис. 11), включая промежуточный, была восстановлена и футеровка колонны (рис. 12). Новая футеровка была изготовлена из стали 02Х25Н22АМ2 толщиной 8 мм. Сварные швы футе-

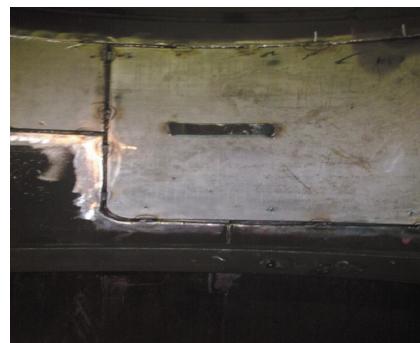
Рис. 12. Восстановление футеровки

ровки выполнялись аргонодуговой сваркой с присадочной проволокой ЭП-690 Ш2 мм.

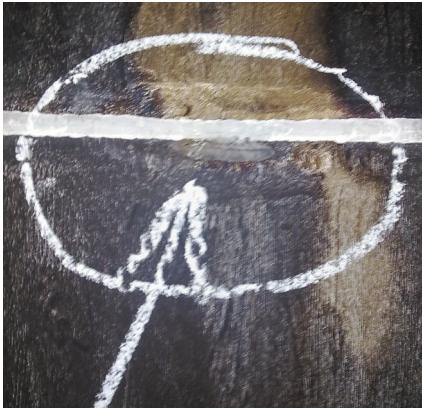
Рис. 13. Сквозной дефект футеровки колонны (до разделки)

мии ОАО «НИИК» была обнаружена трещина по окантовочной зоне кольцевого сварного шва между первой и второй (отсчет сверху) обечайками футеровки цилиндрической части колонны (рис. 13, 14).

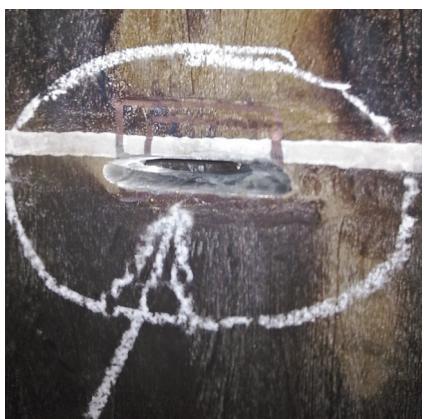
Рис. 14. Сквозной дефект футеровки колонны (после разделки)

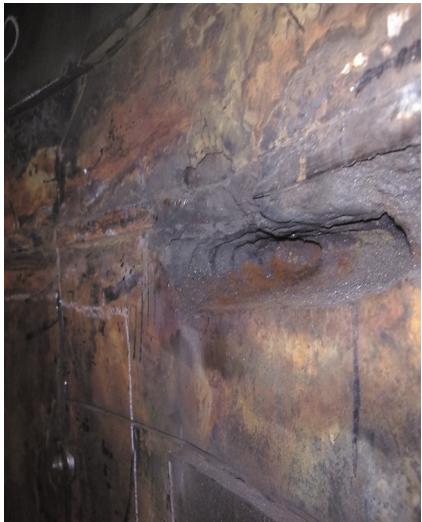
Рис. 15. Коррозионное поражение многослойного корпуса колонны

- многослойный корпус колонны подвергся коррозии глубиной ~45 мм (рис. 15);
- оражения кольцевого сварного шва силового корпуса незначительные.

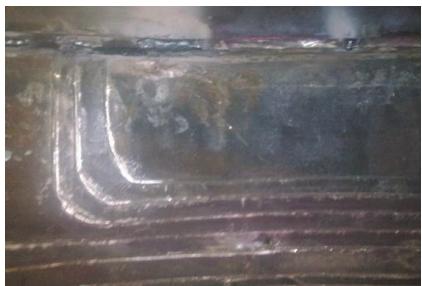
Рис. 16. Демонтаж участков футеровки и слоев многослойного корпуса в зоне коррозионного поражения

При ремонте были поэтапно (послойно) удалены все пораженные участки основного металла и кольцевого шва многослойного корпуса (рис. 16). При разметке вырезаемых участков в каждом слое многослойной обечайки обеспечивалось смещение линий реза относительно друг друга не менее, чем на 30 мм. В углах вырезаемых участков выполнялся переход радиусом 50 мм (кроме линий сопряжения с кольцевым сварным швом обечаек корпуса).

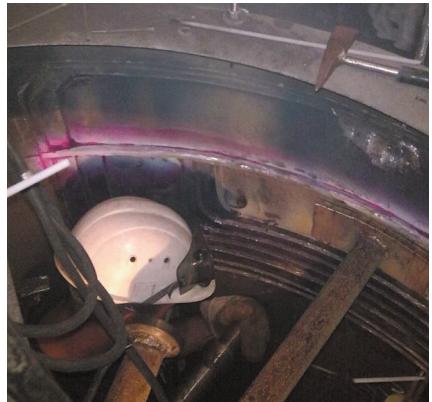
Рис. 18. Восстановление многослойного корпуса колонны

Для восстановления удаленных участков каждого слоя корпуса были изготовлены вставки из стали 09Г2С. Вставки последовательно устанавливались по месту, плотно прижимались к корпусу домкратами и приварива-

ривались ручной дуговой сваркой электродами FOX EV-50 диаметром 3 мм. Для предотвращения образования горячих трещин сварка велась с предварительным и сопутствующим подогревом до 150...200°C.

После восстановления всех слоев корпуса, включая промежуточный, была восстановлена и футеровка колонны (рис. 18, 19). Новая футеровка была изготовлена из стали типа 03Х17Н14М3 толщиной 8 мм. Свар-

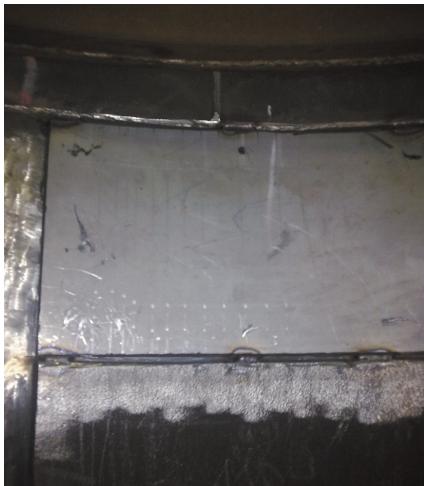
Рис. 19. Восстановление футеровки

ные швы футеровки выполнялись аргонодуговой сваркой с присадочной проволокой марки ЭП-690 диаметром 2 мм.
