## Ремонт новых аппаратов из-за ошибок изготовления

А. Ю. Панышин (ОАО «НИИК»)

### Примеры основных ошибок при изготовлении оборудования производств карбамида

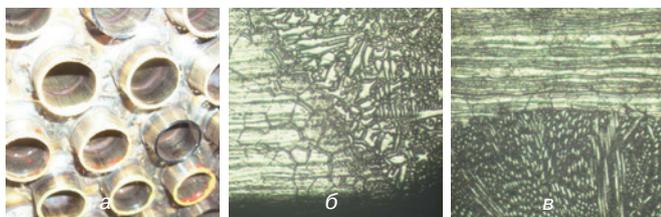
**Конденсатор** (РФ, 2008 г). Несоответствие используемой технологии обварки труб в трубные доски, а также низкая квалификация персонала привели к многочисленным (более 50% общего количества) сквозным прожогам внутренней поверхности теплообменных труб (рис. 1). Исправление данных дефектов привело к укорочению теплообменной части аппарата и существенному срыву сроков поставки конденсатора.

Рис. 1. Прожоги на внутренней поверхности теплообменных труб из-за некачественной обварки труб в стриппер-дистилляторе (а) и металлография образца трубы с прожогом (б) и без прожога (в)

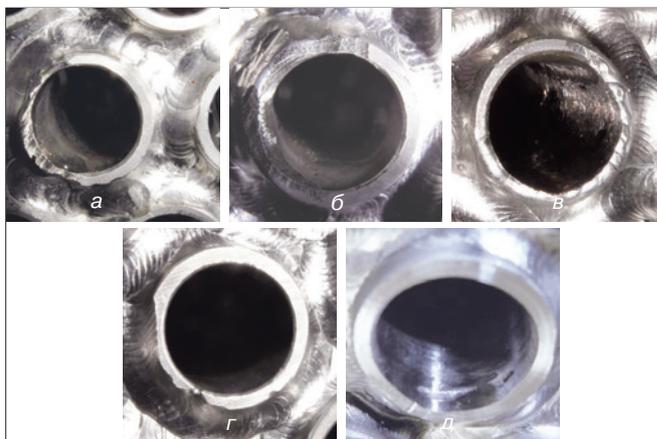
Рис. 2. Дефекты узла приварки трубы к трубной доске конденсатора высокого давления:

**Конденсатор высокого давления** (Австрия, 2014 г). После выполнения швов обварки труб в трубную доску были выявлены многочисленные дефекты (20–25% труб) (рис. 2):

- оплавление торцов теплообменных труб;
- выходы наплавленного металла с образованием подрезов и ризок на внутренней поверхности труб;
- частично выполненный путем ручной дуговой наплавки ремонт оплавлений торцов;
- следы механических зачисток на внутренней поверхности и торцах теплообменных трубок, повлекшие за собой уменьшение вылета теплообменных труб по сравнению с проектным;
- некоторые теплообменные трубки были приварены вручную (manual GTAW) к трубной доске;
- несоответствие размера катета сварных швов требованиям проекта.

а – механическая зачистка торца, швы выполнены manual GTAW; б – механическая зачистка торца; в – наплавленный торец со следами зачистки внутренней поверхности трубы; г – сквозное оплавление торца с выходом на внутреннюю поверхность трубы; д – выход наплавленного металла на внутреннюю поверхность трубы

Все это свидетельствует об отклонениях от согласованной рабочей документации и нарушениях технологии сварки, предъявленной представителю ОАО «НИИК» в период инспекционной поездки на начальной стадии обварки теплообменных труб, и о проведении изготовителем без согласования ремонтных работ по исправлению данных дефектов. Примененная технология ремонта и проведенные на основании ее ремонтные работы не привели к окончательному устранению обнаруженных дефектов, что обусловит пониженную коррозионную стойкость узла обварки теплообменной трубы в условиях узла синтеза производства карбамида.

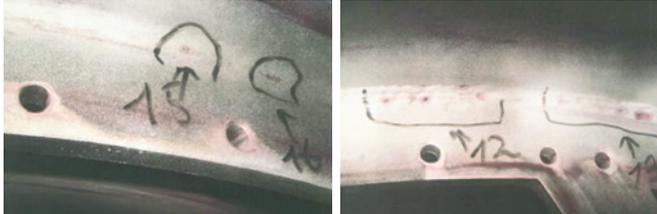
В 2016 г. после ~1 года эксплуатации был выявлен пропуск рабочей среды в штуцер контроля футеровки камеры высокого давления конденсатора, что свидетельствовало о разрушении защитной антикоррозионной футеровки камеры аппарата. После вскрытия аппарата была выявлена сквозная трещина длиной 10 мм по верхней границе сплавления сварного шва приварки горизон-

тальной разделительной перегородки камеры к футеровке и поверхностные дефекты сварных швов (рис. 3). По всей вероятности, трещина явилась следствием недобросовестного контроля изготовителем сварных швов футеровки и межфутеровочного зазора. В результате был выполнен аварийный ремонт конденсатора

Рис. 3. Дефекты сварных швов футеровки конденсатора высокого давления после одного года эксплуатации

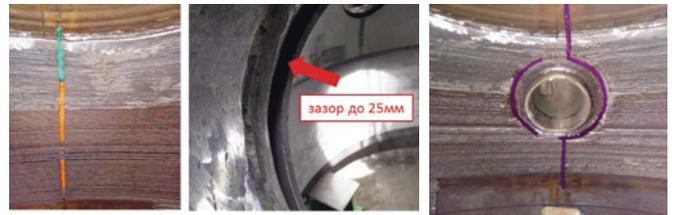
**Конденсатор высокого давления** (Франция, 2015–2017 гг.). На начальной стадии согласования рабочей документации выяснилось, что изготовитель не знаком с конструкцией аппарата, в связи с чем предложил конструктивные технические решения исходя из своих производственных возможностей. Наиболее спорным решением была замена футеровки камер высокого давления плакировкой, выполняемой с помощью сварки взрывом. Это решение не предусматривало наличие контрольной системы за состоянием плакировки в процессе эксплуатации, что может привести к катастрофическим разрушениям аппарата. После многочисленных обсуждений и переговоров изготовитель согласился заменить плакированные камеры высокого давления футерованными с наличием контрольной системы, но при изготовлении футерованных камер высокого давления изготовитель настоял на применении своей «уникальной» технологии изготовления, не обладая при этом опытом производства футерованных аппаратов. Результатом применения данной «уникальной» технологии стало несоответствие наружного профиля поверхности футеровки профилю внутренней поверхности камер, зазор между футеровкой и камерами достигал 20...25 мм. Изготовитель принял решение выполнить ремонт путем наплавки внутренней поверхности камер для устранения зазоров с футеровкой (рис. 4). Из-за сложности выполнения наплавки на труднодоступную криволинейную поверхность большой площади производителю не удалось полностью устранить зазоры. Вследствие этого производитель решил теоретически обосновать наличие зазоров, выполнив прочностной расчет и получив необходимый для себя результат. Но, как известно, теоретический расчет не может достаточно точно смоделировать условия эксплуатации, можно лишь однозначно утверждать, что выполненный ремонт и допущенные отклонения с несоответствиями

Рис. 4. Ремонт наплавкой внутренней поверхности камер высокого давления конденсатора с целью улучшения прилегания футеровки к корпусу

от проверенной временем конструкции аппарата приведут к снижению его эксплуатационной надежности.

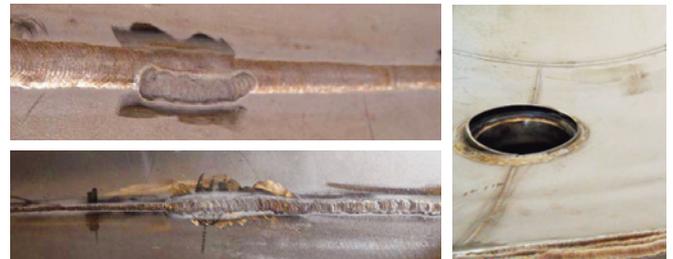
После проведенного гидроиспытания трубной части аппарата был произведен осмотр камер высокого давления, в результате чего было установлено следующее (рис. 5):

Рис. 5. Состояние футеровки после проведенных гидроиспытаний конденсатора высокого давления

- на поверхности футеровки наблюдаются следы многочисленных зачисток, на сварных швах футеровки выполнены многочисленные ремонтные подварки;
- внутренний профиль футеровки имеет неровности: волнистости, выступы, повторяющие профиль внутренней поверхности наплавленного несущего корпуса.
