Ремонт несущих корпусов аппаратов высокого давления

А.Ю. Паньшин (ОАО «НИИК»)

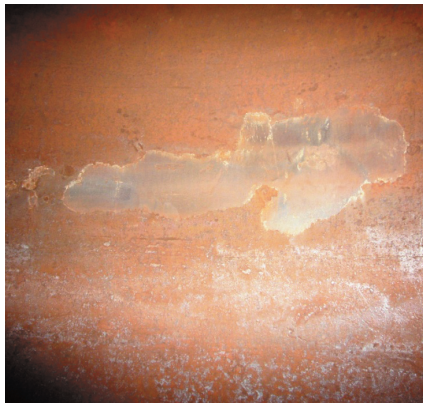
После проведенного ремонта реактор карбамида находился под постоянным наблюдением специалистов ОАО «НИИК». В процессе многолетней эксплуатации (около 30 лет) не было выявлено каких-либо следов деградации корпуса. В 2009 г. при очередной плановой замене футеровки реактора было проведено техническое диагностирование корпуса, каких-либо следов разрушений в местах ремонта не было отмечено (рис. 1).

Рис. 1. Отремонтированный дефект корпуса реактора карбамида после 30 лет эксплуатации

ражения корпуса реактора глубиной ~50% толщины стенки и площадью ~1000 см². Корпус реактора был изготовлен из стали 30Mn5 перлитного класса (химический состав, %: 0,3C; 1,45Mn; 0,3Si; 0,02S; 0,03P).

Применение стандартной технологии восстановления корпуса электродами одного класса с материалом корпуса требовало предварительного и сопутствующего подогрева, а также послесварочной термообработки. Выполнение всех этих видов термообработки сильно осложнялось близостью дефекта к бетонной опоре реактора, поэтому была применена экспериментальная технология ремонта стенки корпуса реактора из стали перлитного класса путем наплавки сварочными материалами высокоаустенитного класса. Ранее подобную технологию с переменным успехом использовали в отрасли энергетики.

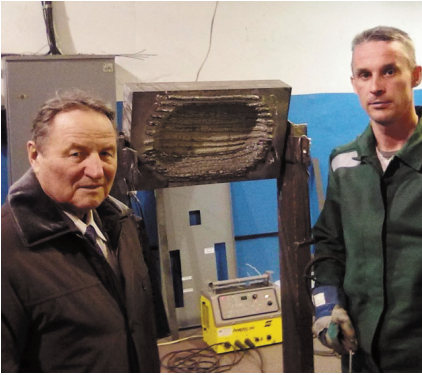
Рис. 2. Наплавка контрольного образца

ковок были изготовлены контрольные образцы с выборками, имитирующими дефект корпуса.

После наплавки контрольных образцов (рис. 2) был проведен комплекс испытаний и исследований зоны термического влияния со стороны основного металла и со стороны наплавки, а также самого наплавленного металла, который включал:

- дефект заваривается в два этапа;
- на поверхность выборки дефекта наносится облицовочный слой высоконикелевыми электродами (содержание никеля в наплавленном металле до 60%), что подавляет процесс развития диффузионной прослойки в зоне сплавления при ползучести; облицовка наносится по определенной схеме, создающей эффект самоотпуска околосшовной зоны основного металла в процессе сварки, что обеспечивает повышение ее пластичности и трещиностойкости; одновременно наличие облицовки на поверхности выборки способствует снижению примерно на 50% уровня остаточных сварочных напряжений в ремонтных заварках;

- раскрытие дефекта заваривается путем выполнения многослойной восстановительной наплавки электродами с умеренным содержанием никеля (около 40% в наплавленном металле), что позволяет выполнить швы высокого качества во всех пространственных положениях благодаря удовлетворительным сварочно-технологическим свойствам этих электродов по сравнению с высоконикелевыми.

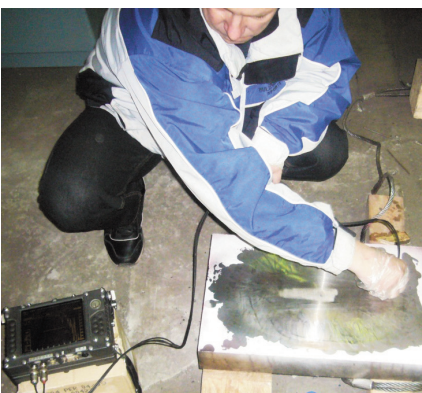
- неразрушающий контроль (рис. 3);
- визуально-измерительный;
- капиллярный (цветная дефектоскопия);
- ультразвуковой;
- радиографический;
- разрушающий контроль (рис. 4):
- испытание на статическое растяжение металла наплавки и зон термического влияния;
- испытание на статический изгиб;
- испытание на ударный изгиб металла наплавки и зон термического влияния;
- металлография и измерение твердости основного металла, металла наплавки и зон термического влияния;
- испытания на малоцикловую усталостную прочность

Рис. 3. Проведение неразрушающего контроля

По результатам неразрушающих испытаний недопустимых дефектов в наплавленном контрольном образце обнаружено не было.

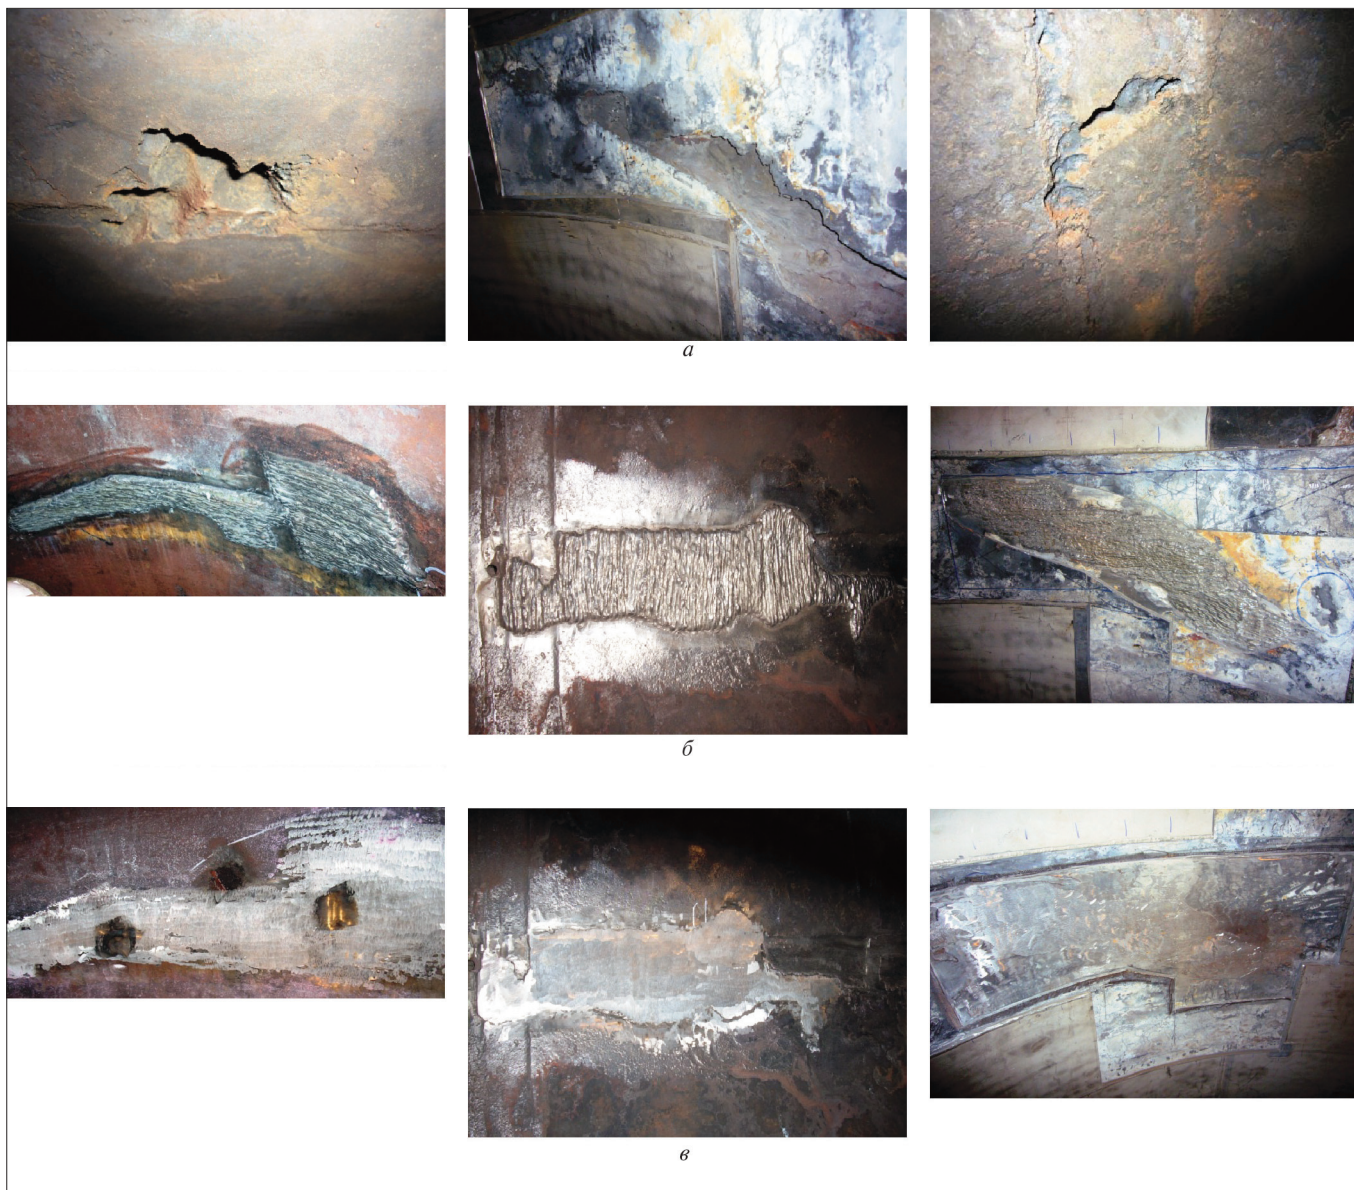
Рис. 6. Характерные отремонтированные дефекты:
 а – коррозионно-эрозионные поражения корпуса до заварки; б – после заварки, до зачистки дефекта;
 в – после зачистки заваренного дефекта

Данная технология в последнее время была с успехом применена при ремонте пяти реакторов с глубиной поражения 20...50 мм. Фотографии характерных отремонтированных дефектов представлены на рис. 6.

Отремонтированное оборудование работает до настоящего времени при заданных условиях эксплуатации без отклонений.
