## Диагностирование оборудования: правильный диагноз – успех лечения

А.В. Чирков, В.Н. Глаголев (ОАО «НИИК»)

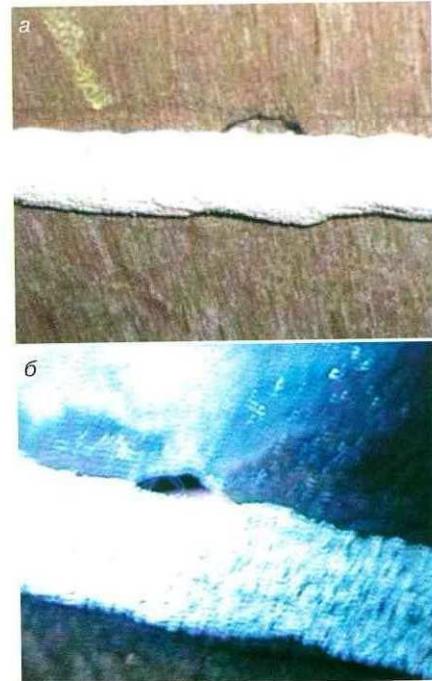
Рис. 2. Дефект по линии сплавления шва на ранней стадии развития (а) и сквозной дефект по линии сплавления (б)

Участились случаи образования опасных локальных дефектов (вплоть до сквозных) по линии сплавления сварных шов (рис. 2). Связано это во многом с переходом многих предприятий на двухгодичные и даже трехгодичные циклы пробега, следуя подобной зарубежной практике. При этом забывают только одно – ни на одном зарубежном предприятии, ставящем рекорды времени по межремонтному пробегу, не эксплуатируется оборудование трид-

цатилетней давности. Если при одногодичном цикле дефект по линии сплавления выявляется на ранней стадии и ликвидируется своевременным ремонтом, то при более продолжительной эксплуатации сварного шва с дефектом локальная скорость коррозии в месте расположения язвы может достигать 2 мм/год. Поэтому необходимо своевременно проводить коррозионные обследования с ликвидацией образовавшихся дефектов, либо переходить к более коррозионно-стойким материалам путем поэтапной замены футеровки.

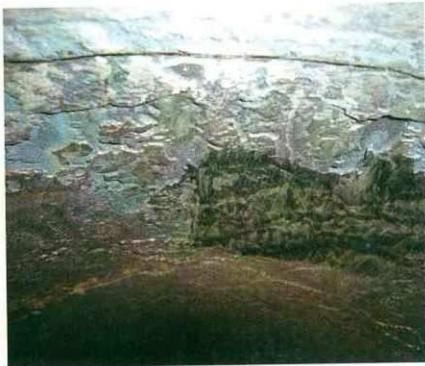
Коррозионные язвы под отложениями газовой фазы продолжают представлять серьезную опасность для целостности футеровки, в том числе и из-за невозможности проведения качественного визуального осмотра зоны, подверженной износу. Необходимо своевременно обращать внимание на развитие язв, планировать и выделять время и силы для проведения работ по зачистке участков футеровки, находящихся в газовой фазе, от отложений. Например, глубоко развиившиеся язвы в верхней части скруббера приводят к большим единовременным затратам труда и времени, в результате зачистки образуется множество участков с критической остаточной толщиной футеровки. (рис. 1). Незачищенные

Рис. 1. Поверхность футеровки с язвами

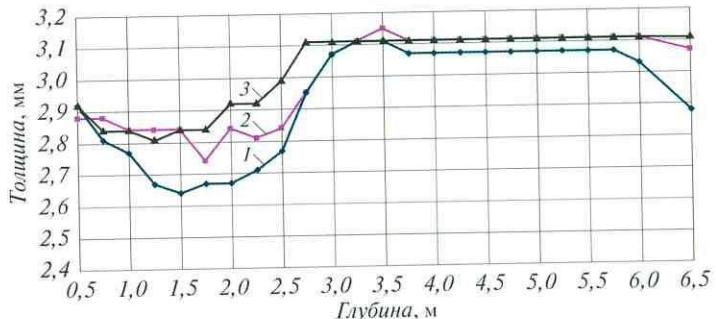
Существующие в трубах дефекты и область их распространения можно определить известными способами, например, вихревоковой дефектоскопией. Характерный для теплообменных труб стрипперов профиль изменения толщины стенки по длине трубы приведен на рис. 3.

Рис. 3. Профиль (изменение толщины стенки по длине) трубы для теплообменных труб стрипперов:

1 – труба 1; 2 – труба 2; 3 – труба 3

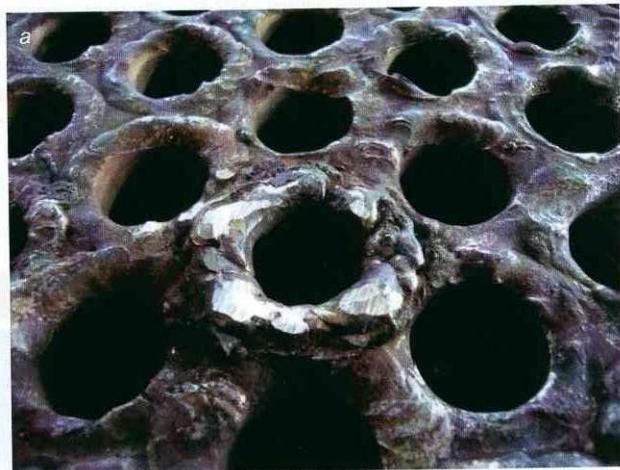
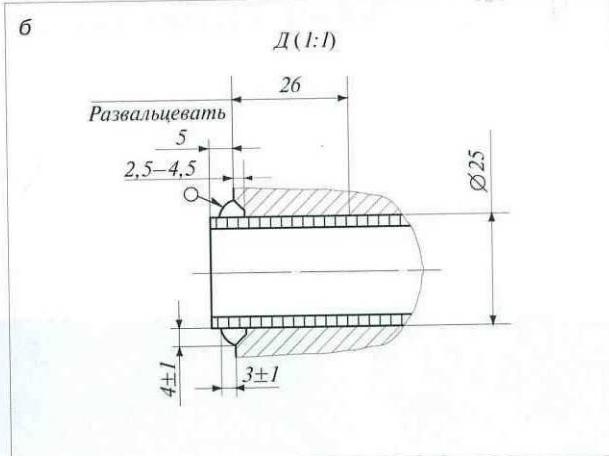
Рис. 4. Трубная доска предконденсатора: а – выполненные швы приварки; б – проект

Приведем в качестве примера предконденсатор поз. Е-303А украинского производства. При обследовании, произведенном при монтаже нового аппарата, обнаружено несоответствие материала труб (10Х17Н13М2Т) проектному материалу 03Х17Н14М3. Способ выполнения швов обварки труб в трубной доске также не соответствует проекту. Часть швов выполнена сваркой электродом вместо аргонодуговой сварки. На

сварных швах обварки труб наблюдаются многочисленные поры и шлаковые включения. Две трубы заглушены пробками. Трубная доска аппарата показана на рис. 4.

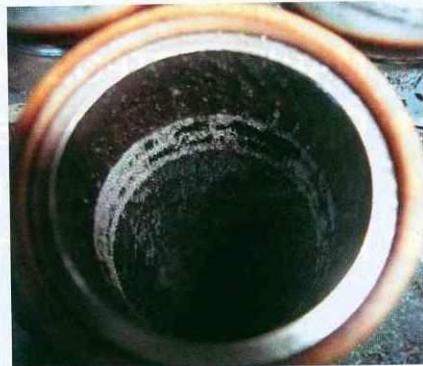
Еще один аппарат – стриппер поз. Е-201 итальянского производства. Его осмотр произведен после года эксплуатации. На внутренней поверхности некоторых теплообменных трубок из стали Sandvik 2RE69 наблюдаются коррозионные поражения в виде мелких язв на длине 300...500 мм от верхнего и нижнего торцов труб. Состояние внутренней поверхности теплообменных трубок представлено на рис. 5. Осмотр средней части скруббера поз. Е-203 итальянского производства произведен перед

Рис. 5. Язвы на внутренней поверхности теплообменных трубок стриппера поз. Е-201

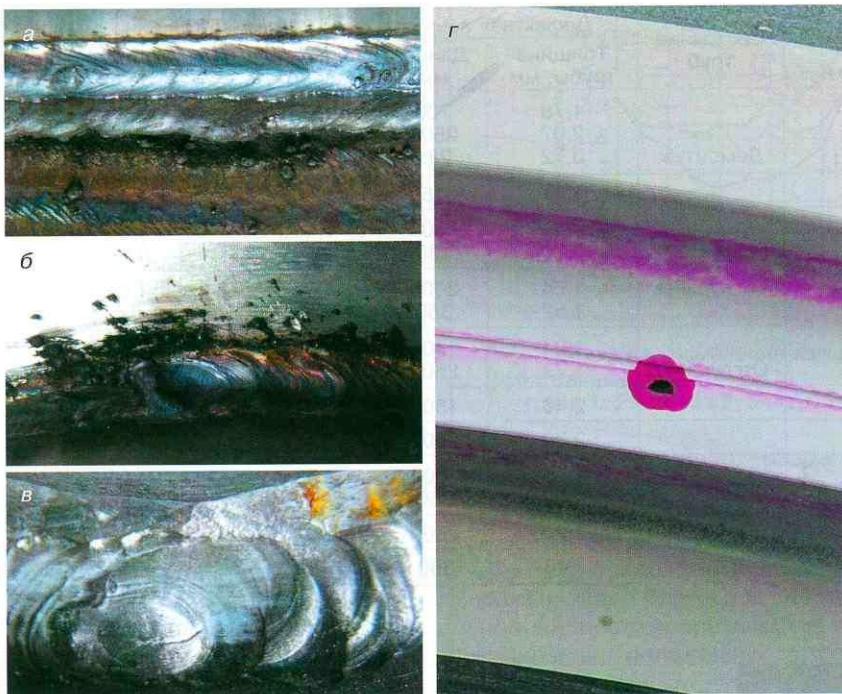
монтажом аппарата. По результатам осмотра аппарат не допущен к монтажу и пуску в эксплуатацию.

Рис. 6. Состояние футеровки средней части скруббера поз. Е-203:  
а – многочисленные брызги – будущие очаги коррозии; б – отсутствие  
защиты при сварке – серый шов; в – трещины в шве приварки штуцера;  
г – каверна на уплотнительной поверхности после цветной дефектоскопии

Дефекты аппарата представлены на рис. 6.
