Ремонт коррозионных поражений многослойных корпусов аппаратов высокого давления

А.К. Тузов (ОАО «НИИК»)

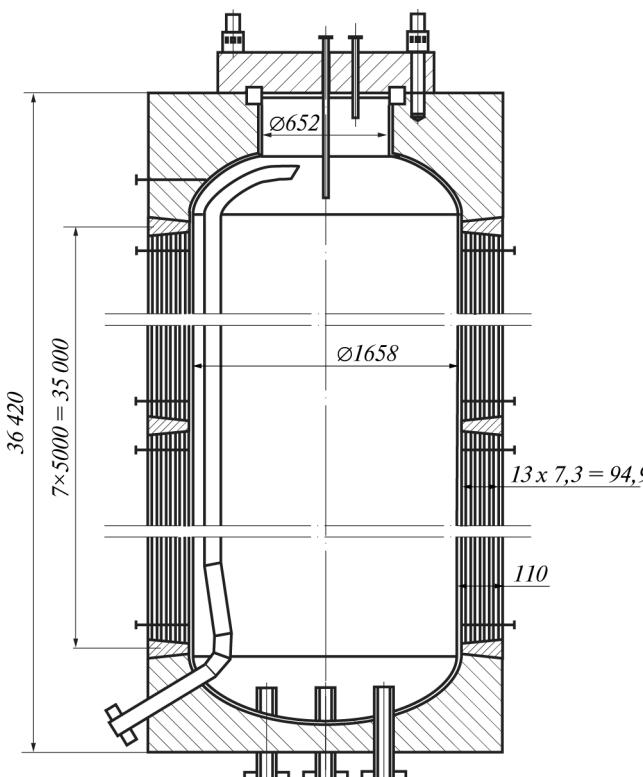
Рис. 1. Конструкция колонны синтеза карбамида с многослойным корпусом

Цилиндрическая часть корпуса колонн (рис. 1) выполнена из семи многослойных обечайек внутренним диаметром 1658 мм, длиной 5000 мм каждая с толщиной стенки 110 мм. Каждая обечайка изготовлена по методу поэтапного выполнения

концентрических слоев до достижения расчетной толщины стенки. Концентрические слои выполнены из листовой углеродистой стали марки ВН54М (аналог 18Г2НФ) толщиной 7,3 мм. Футеровка колонны изготовлена из стали марки Х2CrNi-Mo1812 (аналог 03Х17Н14М3) толщиной 11 мм.

Между футеровкой и многослойной стенкой колонны имеется промежуточный слой из углеродистой стали толщиной 4 мм. Каждый слой корпуса состоит из трех элементов, т.е. на каждом слое имеется три продольных сварных шва. Изготовление цилиндрических корпусов колонн такого типа начинается с изготовления футеровки:

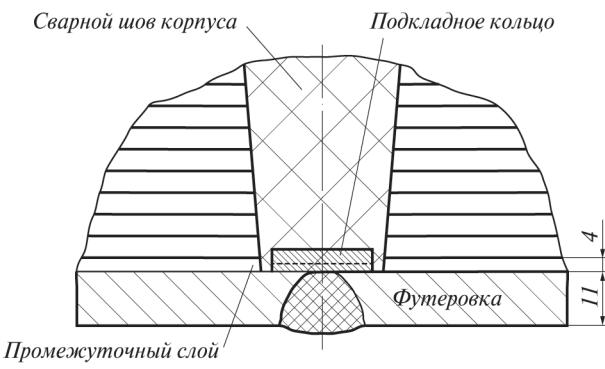
Рис. 2. Установка подкладного кольца согласно проекту

- для исключения приварки футеровки к корпусу из углеродистой стали в зоне сварки элементов многослойного корпуса устанавливается подкладное кольцо (рис. 2, 3);
- для компенсации высоты подкладного кольца на футеровке устанавливается промежуточный слой, который фиксируется прихватками;
- последовательно устанавливаются и свариваются необходимое число слоев корпуса колонны.

Как показывает наш опыт обследований и ремонтов колонн такой конструкции, на футеровке с обратной стороны кольцевых сварных швов имеется кольцевая проточка глубиной от 1 до 3 мм, не предусмотренная проектом колонны, которая выполняется изготовителями, видимо, для фиксации подкладных

В результате толщина футеровки в наиболее опасной с точки зрения коррозии зоне – зоне термического влияния (ЗТВ) сварного шва – заведомо уменьшается на глубину проточки (1...3 мм).
